Teknisk forundersøgelse – Vandløbsrestaurering i Rakkeby Å og Holme Bæk

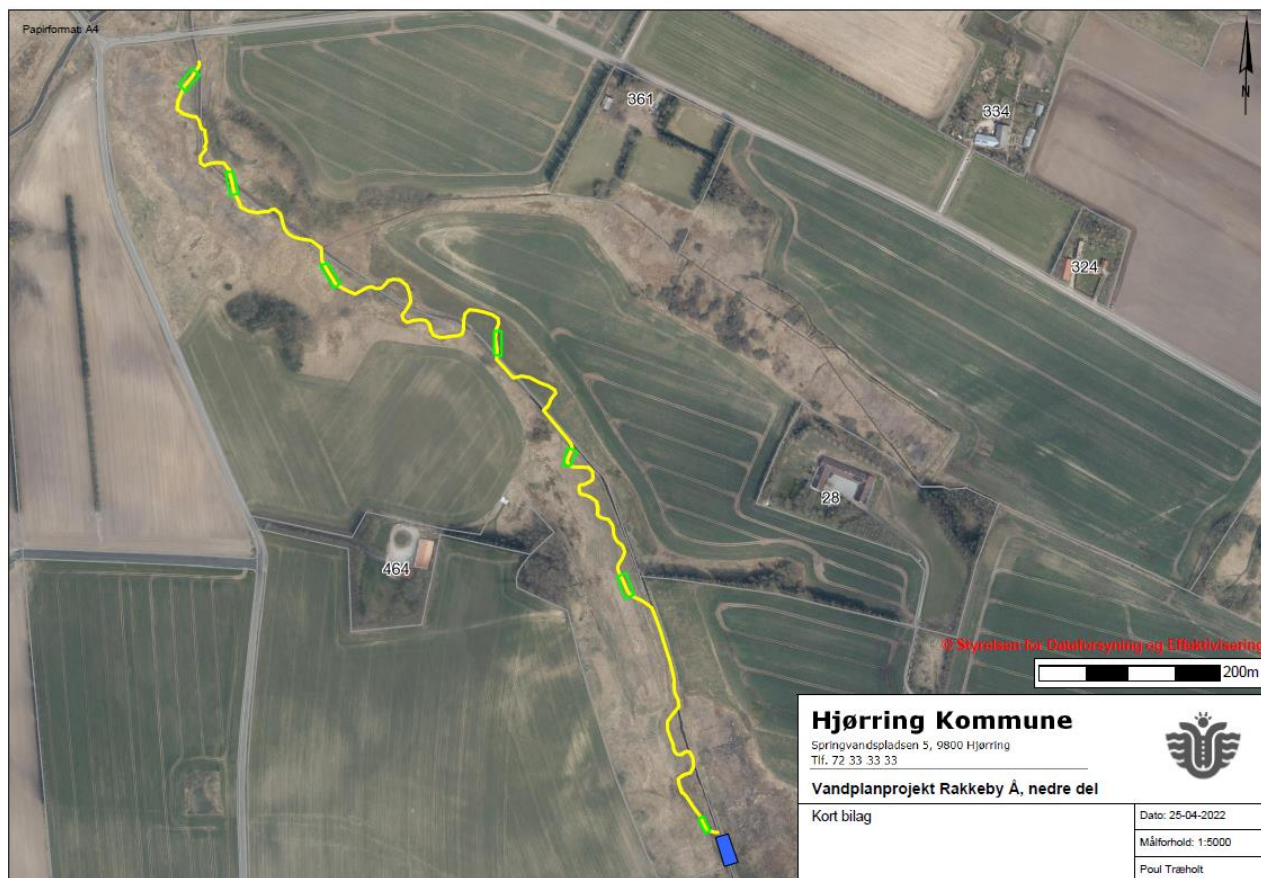
Projekteret genslyngning på strækning 11 i Rakkeby Å. Blå signatur viser projektstrækningens start. De grønne signaturer er indlagte gydebanks og den gule linje er det nye forløb af vandløbet.

Der udlægges 7 gydebanks af 30 m længde og 4 m bredde med en gydegrusblanding bestående af 75% 16-32mm og 25 %33-64mm. Den udlagte grusmængde på gydebanks bliver i alt 250 m³. På de strækninger af åen, hvor det eksisterende forløb bibeholdes udlægges 50 m³ gydegrus for at skabe mere fysisk variation. Der udlægges således ikke materiale på den del af o8970_f som ligger opstrøms den genslyngede strækning. Til yderligere fysisk variation skal der i alt udlægges 700 stk marksten (150-250) på gydebanksene og der skal udlægges 200 stk enkeltsten 250-600mm fordelt over hele projektstrækningen. I forbindelse med genslyngningen er det vurderet, at der skal håndteres i alt 5.800 m³ jord. Jorden bruges til at lukke det eksisterende forløb. Evt. overskydende jord udlægges på arealer langs vandløbet. Gydebanksene er vist med grøn signatur på ovenstående kort mens den gule linje viser det nye forløb af vandløbet.

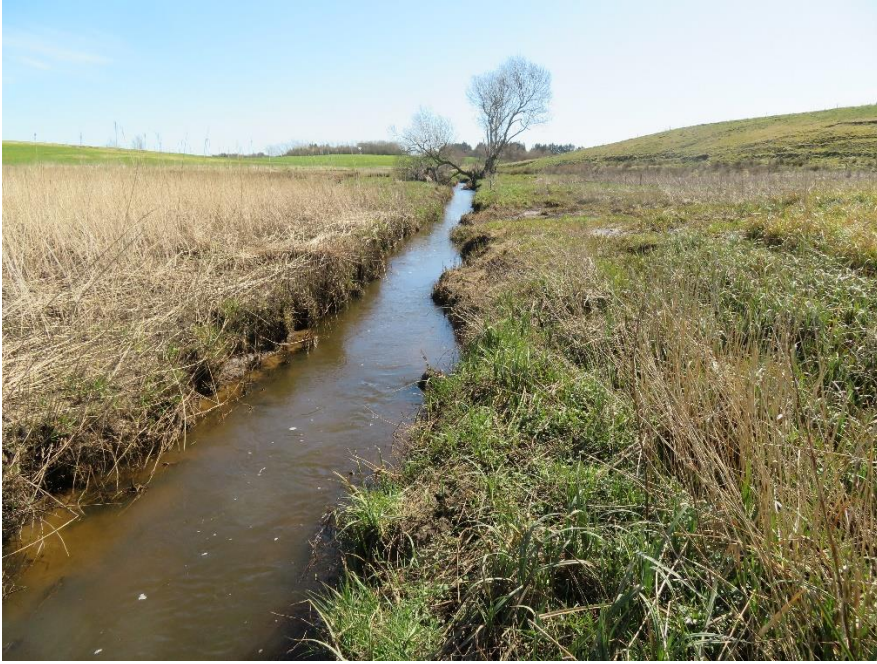
Figur 1 Strækning 11

På den ca. 1.290 m lange strækning løber Rakkeby Å gennem drænedede natur/engarealer, hvor intensiv landbrugsdrift er opgivet. Vandløbet er kanaliseret og uddybet, så det ligger ca. 1 m under terræn. Denne strækning mangler gydegrus og fysisk variation for at kunne få målopfyldelse.

Derfor er det valgt at projektere en større genslyngning og hævnning af bunden på strækningen. Det vurderes, at en større fysisk variation i bredde og dybdeforhold samt en naturlig afveksling mellem høller og stryg vil forbedre værdien som opvækstområde ganske betragteligt. Dette vil bidrage til målopfyldelse i hele Rakkeby Å og Holme Bæk.

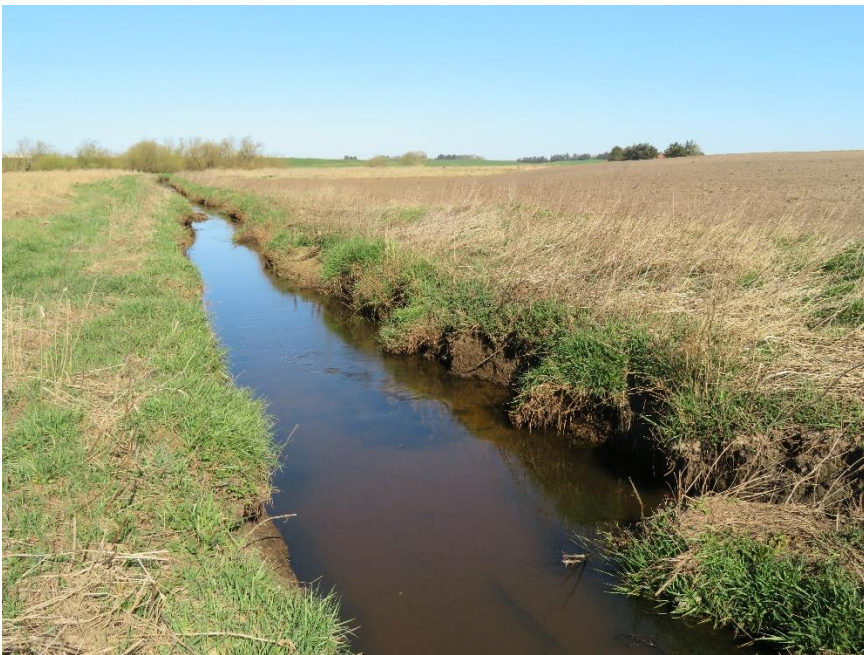
Figur 2 strækning 10 nedstrøms Ådalen

På den ca. 1.880 m lange strækning løber Rakkeby Å i et kanaliseret forløb primært omgivet af enge, hvor den intensive landbrugsdrift er opgivet. Åen løber i en smal ådal omkranset af skrænter. Jorden i ådalen er humusjord, hvilket betyder, at vandløbets brinker og dele af bunden består af tørv.

Strækningen har ikke et stort potentiale som gydevandløb, og det er derfor ikke hensigtsmæssigt at arbejde med udskiftning af bund.

Vandløbet ligger ca. 1 m under terræen og fra skrænterne, og enge og marker i ådalen, ledes der fortsat drænvand via dræn og grøfter til åen.

Det er derfor valgt at projektere med udplantning af 100 stk rød-el indenfor vandområde AAL1.1.0629. Træerne plantes nedenfor kronekant og primært på sydsiden af vandløbet i mindre grupper efter nærmere aftaler med lodsejerne.

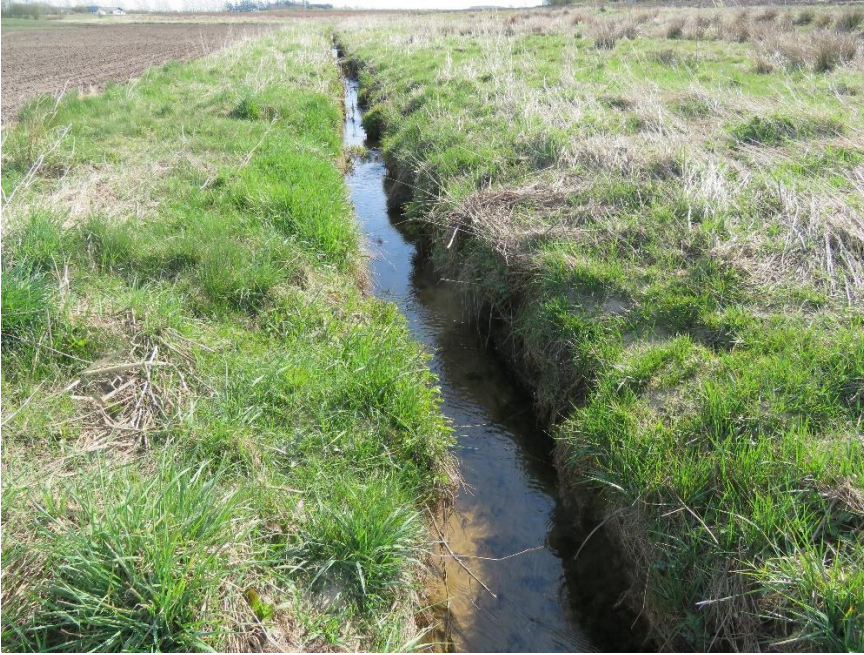
Figur 3 Strækning 2 i Holme Bæk

På den ca. 2.515 m lange strækning i Holme Bæk har vandløbet en fin størrelse i forhold til at fungere som gydevandløb. Vandløbet er kanaliseret og ligger på det meste af strækningen 1-2 m under terræen. Mange steder har vandløbet dog fået lov til at selvrestaurere i en grad, så de fysiske forhold nede i den kunstige "mini-ådal", som opstod ved reguleringen, er relativt fine. Flere steder giver små slyng varierede strømforhold, hvilket igen resulterer i veludviklede underskårne brinker.

Jordbunden langs vandløbet indeholder mere grus og flere store sten end det er tilfældet langs Rakkeby Å. Det betyder, at der flere steder er en del grus på vandløbsbunden. På det meste af strækningen danner smalbladet mærke dog store grødeøer på sandpuder i vandløbet, hvilket resulterer i en ensformet sandbund.

Det vurderes, at opgravning og udskiftning af sandpuderne med gydegrus og store sten på en ca. 200 m lang strækning kan skabe en væsentlig forbedring af de fysiske forhold på strækningen. Det kan være med til at forbedre forholdene for gydende fisk på strækningen, men det vil også forbedre substratforholdene for smådyr og for andre vandplanter end mærke. Fjernelse af sandaflejringer for at kunne udlægge grus vil ikke være en regulativforpligtigelse, da bunden i dag ligger omkring den regulativfaste kote.

Det vurderes, at der skal udlægges 40 m³ gydegrus i forbindelse med projektet.

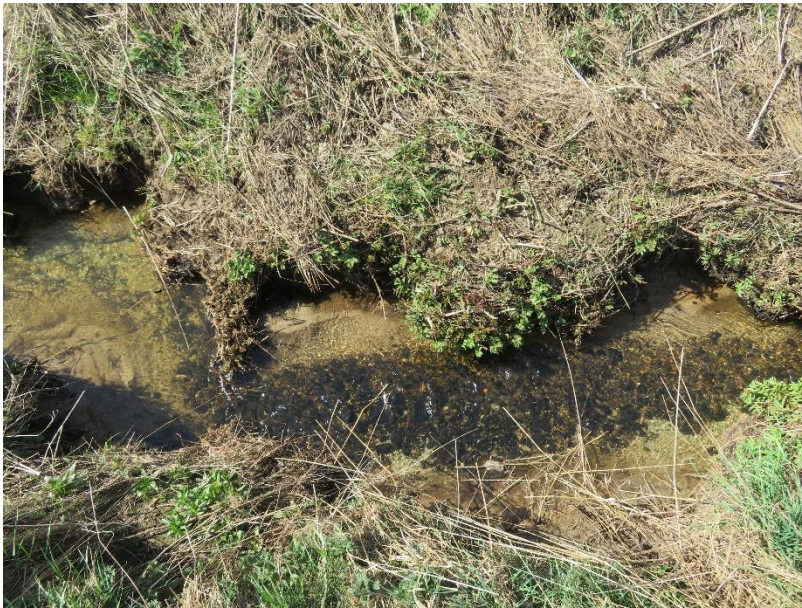
Figur 4 Strækning 1 i Holme Bæk

På den ca. 2.480 m lange strækning er vandløbet en fin lille bæk med gode fysiske forhold som gydevandløb. Der er også relativt udbredt grusbund på strækningen. Der er således potentiale for målpopfyldelse med de nuværende forhold.

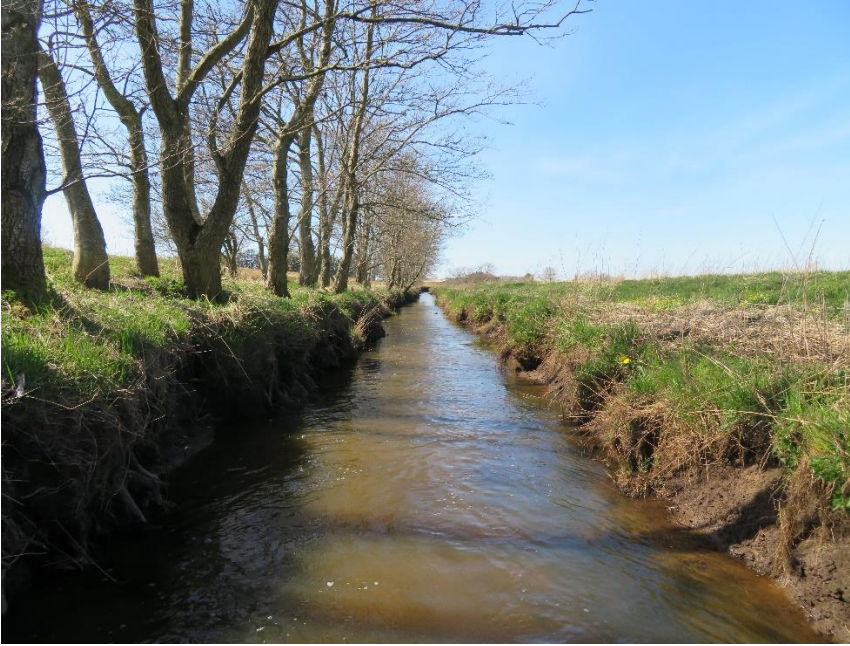
Figur 5 strækning 9 i Rakkeby Å

På det meste af den ca. 1.760 m lange strækning er vandløbet langs den sydlige brink låst fast af en ubrudt række af rød-el. Træerne blev plantet for ca. 30 år siden af Nordjyllands Amt. Formentlig for at reducere grødemængden i vandløbet. Der er nu opstået huller i den tætte beplantning, så der kommer lys til vandløbet og dermed også vandplanter ind i mellem træerne.

Dette gælder dog ikke på den øverste del af strækningen, lige nedstrøms jernbanen, hvor der er udlagt sten og gydegrus i vandløbet i forbindelse med udskiftning af jernbanebroen for ca. 10 år siden. På dette sted ses der ofte gydninger, og det vurderes, at gydebankerne virker efter hensigten.

Det vurderes, at de fysiske forhold er så gode på strækningen, at målsætningen for fisk og smådyr godt kan opfyldes. Hvis målsætningen for vandplanter skal opfyldes, skal der formentlig sikres mere varierede lysforhold. Dette er dog ikke noget, der kan klares med udskiftning af bund eller andre af de traditionelle værktøjer til restaurering af vandløb.
